## Měření úniků tepla u dřevostaveb z masívu

## Lokální problémy s tepelnou vodivostí u masivních dřevostaveb

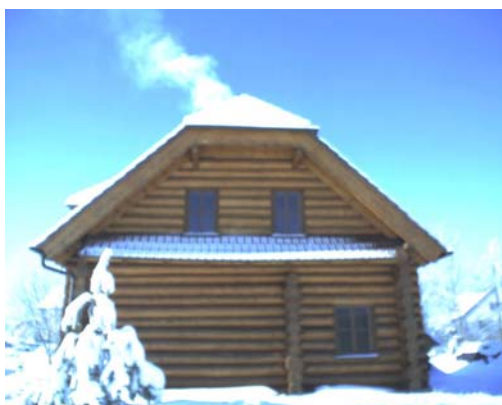
Na obrázcích jsou patrné zřetelné závady konstrukce štítové stěny, místa s největšími tepelnými úniky jsou zobrazena červeně.

*Pohled na štítovou stěnu objektu*

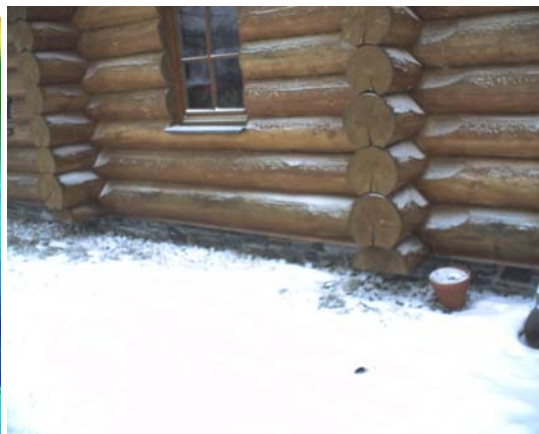
Obr. 3 Kritická oblast srubové stavby  
fotoIR20100211\_1477.jpg

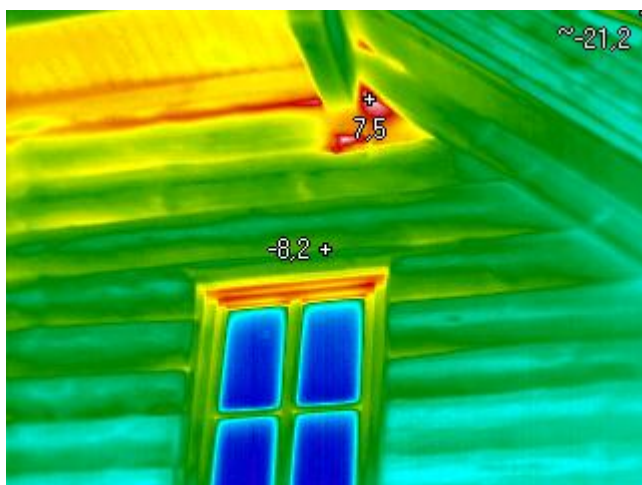
Kromě zmíněných spojů v rozích masivních dřevostaveb nelze na termogramu celé dřevostavby přehlédnout další kritická místa. Jedná se o prostupující konstrukční prvky srubového domu. Z funkčních nebo estetických důvodů prostupují obálkou např. vaznice krovu nebo stropní trámy, které mohou vynášet balkonovou podestu. V těchto místech opět záleží na přesnosti provedení a preciznosti zapravení. Ne zrovna ideální stav dokumentuje termogram na obr. 4.

Obr. 4 Únik tepla v oblasti prostupujícího prvku ( IR20100127\_1128)
