Dřevěné a polodřevěné kostely, kaple a zvonice České republiky

Karel Kuča

ACADEMIA

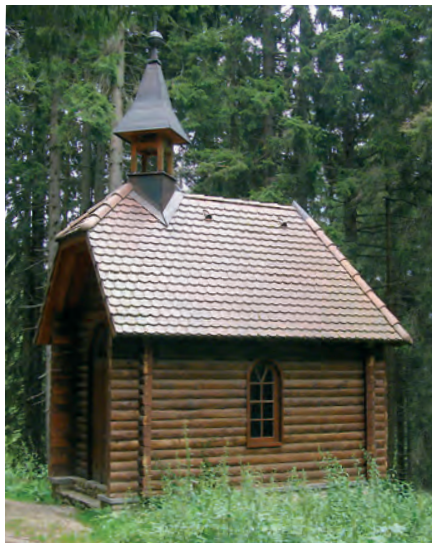
Nová boubínská kaple. Foto Ivo Grézí; <http://drevnekostely.ic.cz>.

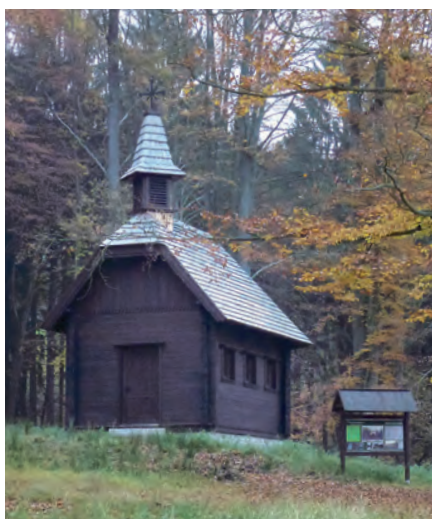
Boubínská kaple ve Staré obore u Hluboké nad Vltavou. Foto Věra Kučová.
